## ESTADO ACTUAL ROTONDA

PROYECTO DE: Rotondas de acceso a  
Catral desde la Autovía.

Planta de estado  
actual.

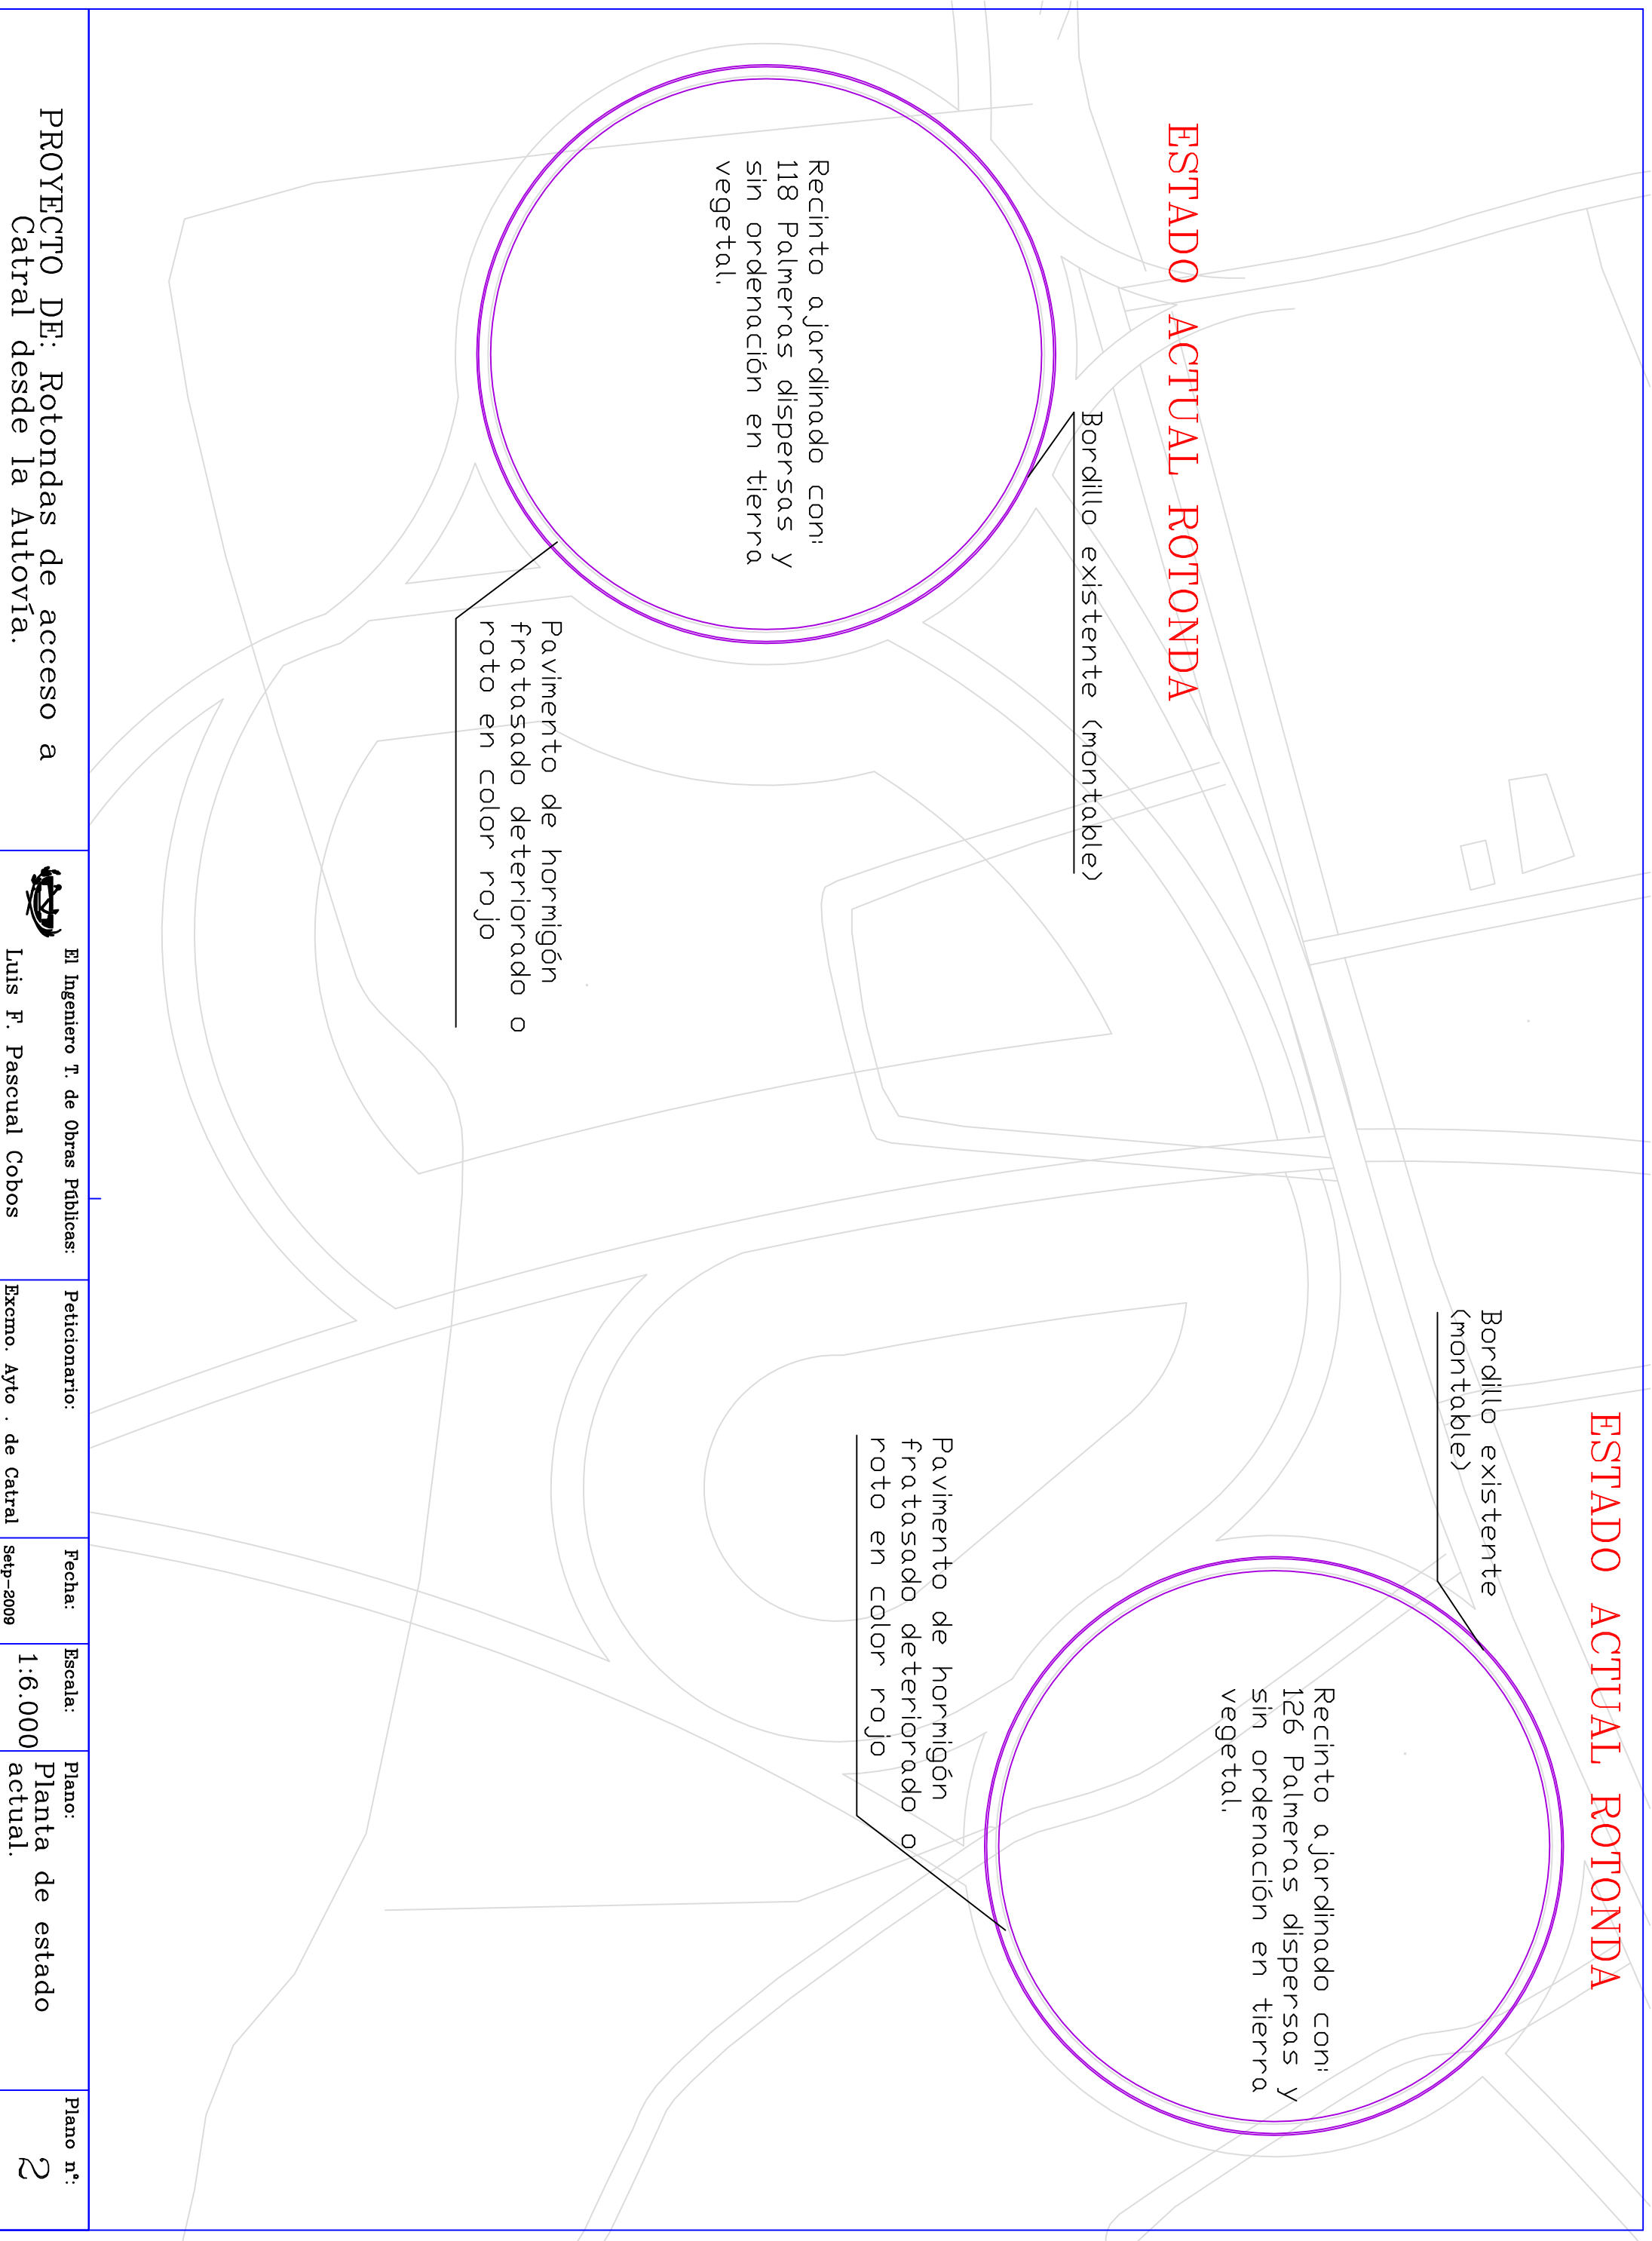
2

Bordillo existente (montable)

Recinto ajardinado con:  
126 Palmeras dispersas y  
sin ordenación en tierra  
vegetal.

Pavimento de hormigón  
fratasado deteriorado o  
roto en color rojo

## ESTADO ACTUAL ROTONDA

Recinto ajardinado con:  
118 Palmeras dispersas y  
sin ordenación en tierra  
vegetal.
